17. Sperrarm 1497.17,1. Sperrarm 1497.

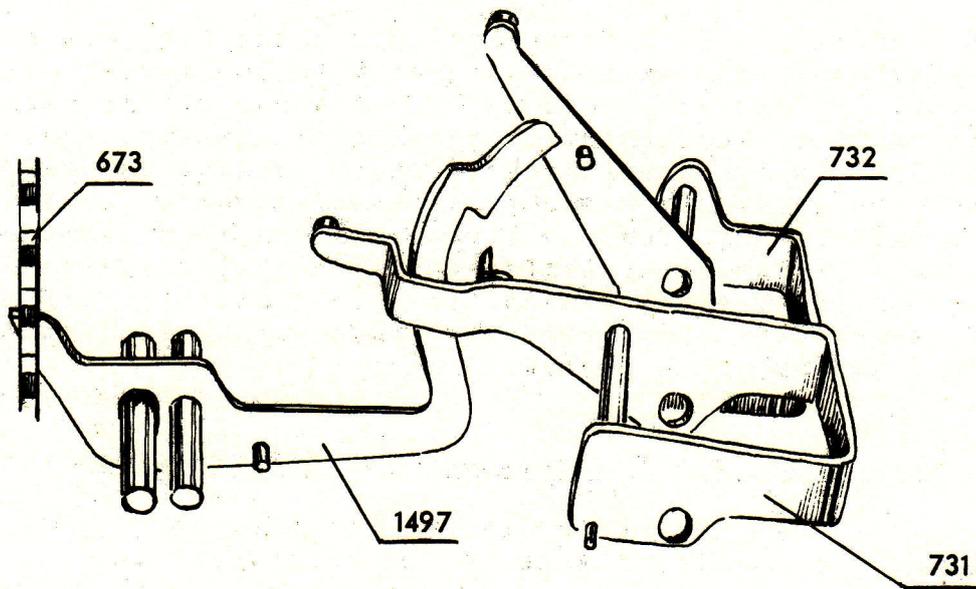
Fig. - 17,1

Bei den neueren Maschinen sind die Einstellarme mit einer Sperrvorrichtung 1497 versehen, welche das Einstellen von Ziffern verhindert, wenn sich der Einstellrotor in Halbschrittlage befindet. Die vordere Zahnstange des Rotorbügels 673 ist oben und unten gezahnt. Wenn der Rotor sich in Ganzschrittlage befindet, drückt einen der unteren Zähne den Sperrarm 1497 beiseite, so dass die Einstellarme sich frei bewegen können. Bei der Halbschrittlage wird der Sperrarm von seiner Feder zum Ausschnitt im Rotorbügel heraufgezogen und zwei Verschlussflächen sperren nun die Einstellarme. Der Sperrarm wurde ab Maschinen Nr. TK 176.637, NEA 281.063 und ESA 305.603 eingeführt.

Man überzeuge sich, dass der Sperrarm die Einstellarme mit dem Rotor in Halbschrittlage sicher sperrt. Sollte eine Justierung erforderlich sein, nimmt man sie am hinteren Teil des Armes vor, indem man denselben vorsichtig mit einer Flachzange umbiegt. Danach kontrolliere man, dass der Arm die richtige Seitenlage besitzt, damit die Arme nicht ungehindert seitlich der Sperre vorbeigehen können.
